Schlussbericht über die Renovierung der Feldscheune Niederbölchen, Eptingen.

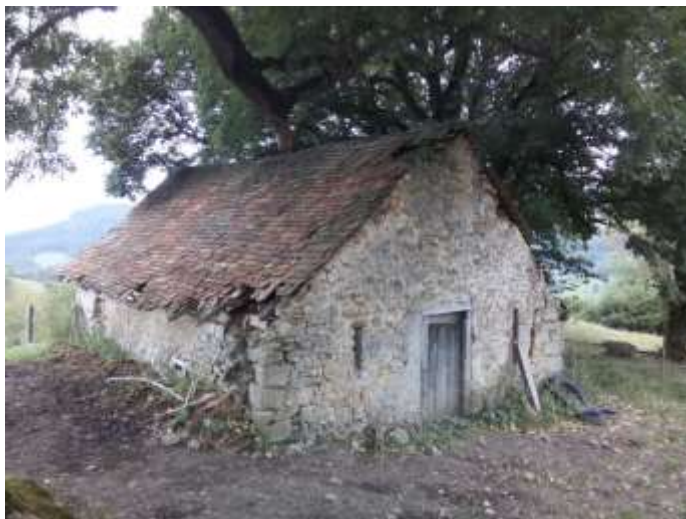
Bis vor einigen Jahren wichen diese Eindrücke bei genauem Hinsehen dem Entsetzen und der Empörung über den baufälligen Zustand des Weidstalls. Durfte es sein, dass in nächster Zukunft das Gebäude vollkommen in sich zusammenfallen und aus der Baumgruppe verschwinden würde? Für den Verein Baselbieter Feldscheunen war klar, dass er sich für den emotionalen, ökologischen und geschichtlichen Wert dieses Ensembles einsetzen musste.

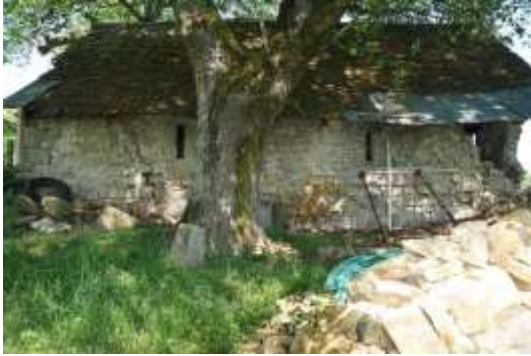
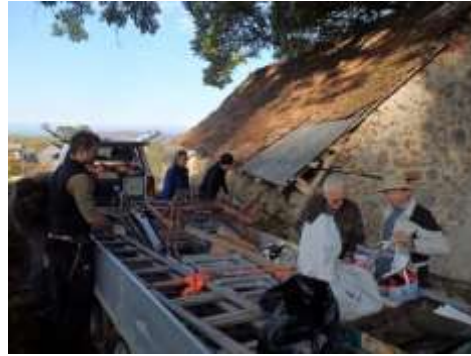
Eine erste Annäherung an den Eigentümer fand im Jahr 2015 statt, indem im Rahmen des Zivilschutzes erste notdürftige Stützmassnahmen ausgeführt wurden. Im folgenden Jahr konnte der Verein im Rahmen seines alljährlichen Arbeitstages die Holzkonstruktion des Dachwerks abstützen und provisorisch zusammenbinden.

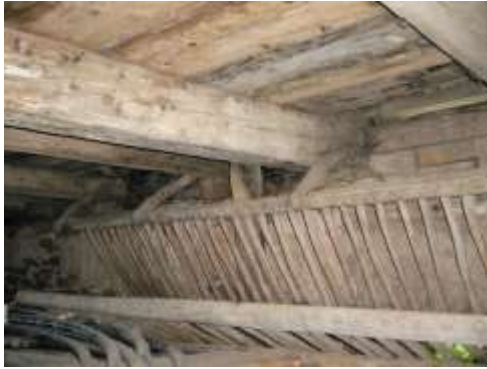
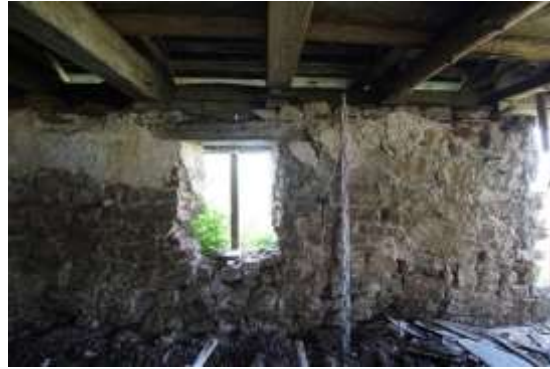
In der Hütte wurden die Kühe während der Nacht, bei schlechtem und zum Melken auf zwei Lägern eingestallt. Es fällt auf, dass im Unterschied zu den schmalen Lüftungsschlitzten in der westlichen Traufwand ein einzelnes grösseres Fenster angeordnet ist. War dahinter ein Verschlag abgetrennt, in dem der Hirte während der Weidesaison hauste? Zum Brunnen hin lag noch im 20. Jahrhundert ein kleiner Anbau für die Melkutensilien.

Das Dach weist eine für unsere Gegend flache Neigung unter 45 Grad auf, und es ist doppelt gedeckt, sodass keine Schindeln die seitlichen Stöße der Ziegel abdichten müssen. Damit entspricht das Dach den Anforderungen der hohen schneereichen Lage. Der Dachstuhl besteht aus vier Bindern, deren durchgehende Streben einen schwachen Firstbalken tragen. Beide Randbinder waren ursprünglich verschalt, doch wurde der bergseitige Binder nachträglich durch eine Giebelmauer ersetzt.

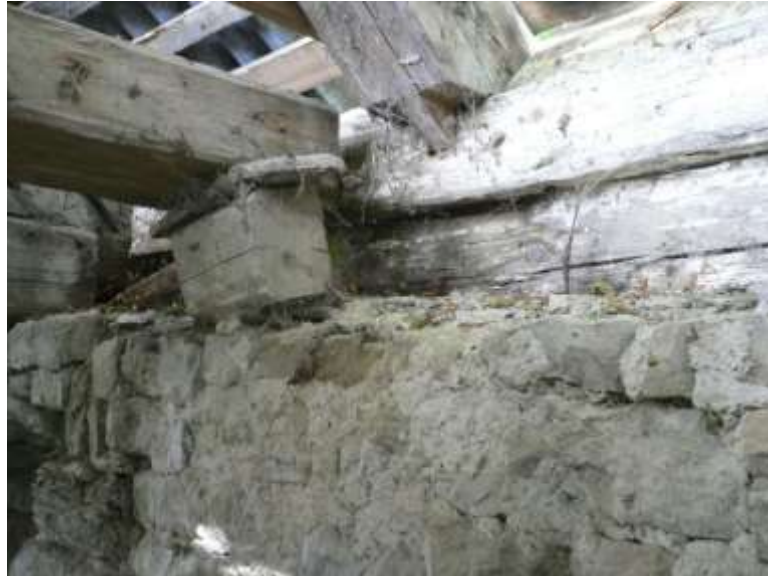
Der Dachfuss ist auf eine Art gestaltet, die sich in unserer Gegend häufig, in der übrigen Schweiz aber kaum findet: zwischen den Bindern sind die Sparren in ein auf dem Mauerbalken liegendes Längsholz quer eingezapft. Das Längsholz ist mit einem senkrecht stehenden Zapfen in den Binderbalken seitlich eingelassen, sodass es, solange die Köpfe der Binderbalken intakt sind, nicht nach aussen weichen sollte.

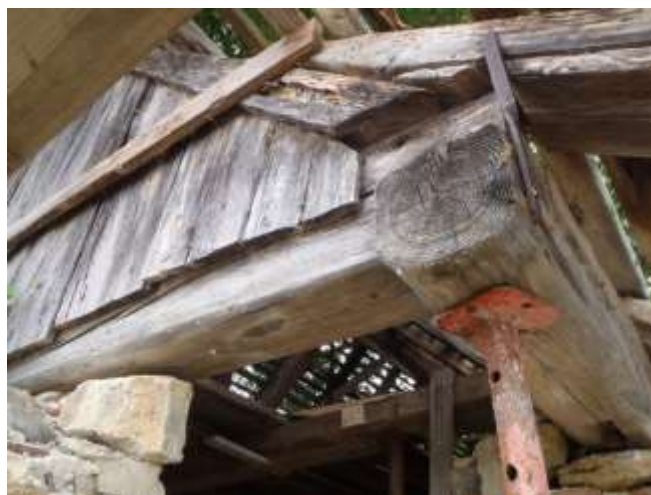
Ein weiteres ungewohntes Detail ist in unserer Gegend bei unverfälscht erhaltenen Dächern häufig. Die über den verschalten Randbindern liegenden Sparren fassen die Schalungsbretter in einer Nut und sind somit im Giebel sichtbar. Das ergibt im Dachfuss von aussen gesehen ein ungewohntes Bild das spontan einen Fehler des Zimmermanns vermuten lässt. Doch entspringt diese Ausführung wohl dem Bestreben, möglichst wenige der nur gegen Bargeld erhältlichen teuren Eisennägel zu verwenden.
